# Metodologia de Resolução de Problemas de Defeitos em Revestimento Cerâmico: Um Estudo de Caso

**Agenor De Noni Junior, Dachamir Hotza e Daniel E. Garcia**

**Resumo:** Na fabricação de revestimentos cerâmicos podem-se produzir peças com defeitos, muitos dos quais factíveis de serem reduzidos ou eliminados. A metodologia empregada consiste na observação da peça e coleta de dados; levantamento e comprovação de hipóteses; determinação de causas; ação corretiva e controle preventivo. No caso em questão, a imperfeição consiste numa cavidade na superfície vidrada de um piso de monoqueima com profundidade correspondente a espessura da camada vítrea. Apresenta-se permanentemente durante a produção, com picos de maior intensidade. É observado após a queima e afeta em média 7% da produção. Uma a quatro cavidades estão distribuídas aleatoriamente sobre a peça. Em geral, as peças com defeito, são classificadas em categorias inferiores. As análises químicas da massa (FRX) e na região do defeito (MEV/EDX), mostraram grande quantidade de cálcio. A análise térmica diferencial evidenciou uma região de decomposição de carbonatos. A saída de dióxido de carbono a uma temperatura maior que a tempera

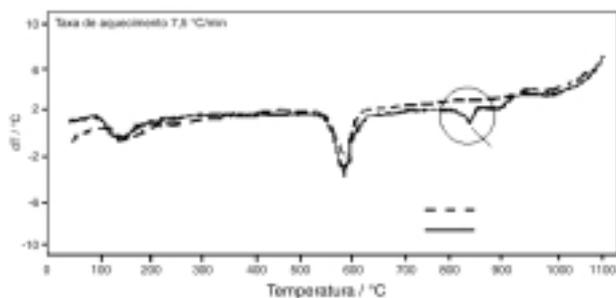
**Figura 2.** Análise térmica diferencial comparativa entre a massa atual e a massa antiga.

Para comprovar a hipótese apresentada foram comparadas as análises químicas, Tabela 1, e as análises termodiferenciais (ATD) das diferentes formulações de massa, Figura 2. A análise da microestrutura foi feita utilizando-se Microscopia Eletrônica de Varredura (MEV), Figura 3, associada a uma microanálise (EDX). Os resultados mostram uma maior concentração de cálcio, sobretudo na região de origem do defeito. A ATD mostra um pico endotérmico a 828 °C, o que indica que uma parte do cálcio está na forma de carbonato,  $\text{CaCO}_3$ .

Um alongamento do ciclo de queima, no intervalo de decomposição do  $\text{CaCO}_3$  (800-850 °C) pode facilitar a saída de  $\text{CO}_2$  das peças a temperaturas menores que a de selagem do esmalte, sem causar, desta forma, maiores problemas.

No entanto, uma solução definitiva para o problema seria uma substituição da matéria-prima A, que corresponde a 1/4 da massa de monoqueima, e apresenta um teor de 10% de  $\text{CaCO}_3$ , acima dos valores utilizados habitualmente em massas de monoqueima<sup>3</sup>.

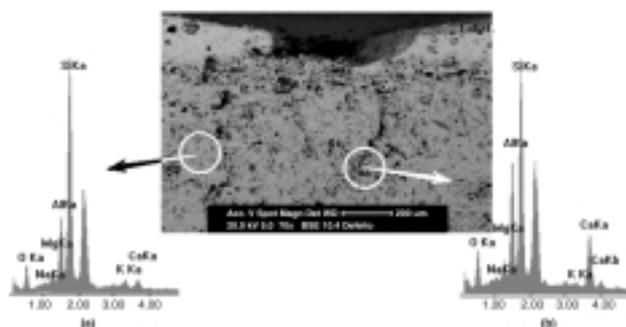
**Figura 3.** Micrografia do defeito obtida por MEV e análises químicas pontuais obtidas por EDX: (a) matriz, (b) região do defeito.

A decomposição do  $\text{CaCO}_3$  durante o ciclo de queima, a uma temperatura maior que a temperatura de selagem, origina o defeito estudado.

A matéria-prima A apresenta um teor de  $\text{CaCO}_3$  inadequado para este processo de fabricação. Sugere-se a substituição desta matéria-prima, reduzindo assim a quantidade total de carbonatos da formulação, adequando-a ao uso em monoqueima.
