A Influência do Teor e Granulometria de Carbonatos na Produção de Revestimentos Cerâmicos no Pólo Cerâmico de Santa Gertrudes

Tercilio de Almeida Coutinho Junior^{a*}, Sebastião G. Carvalho^b, Antenor Zanardo^b

^a*Celva Indústria Cerâmica, CEP 13510-000, Santa Gertrudes, SP, Brasil*

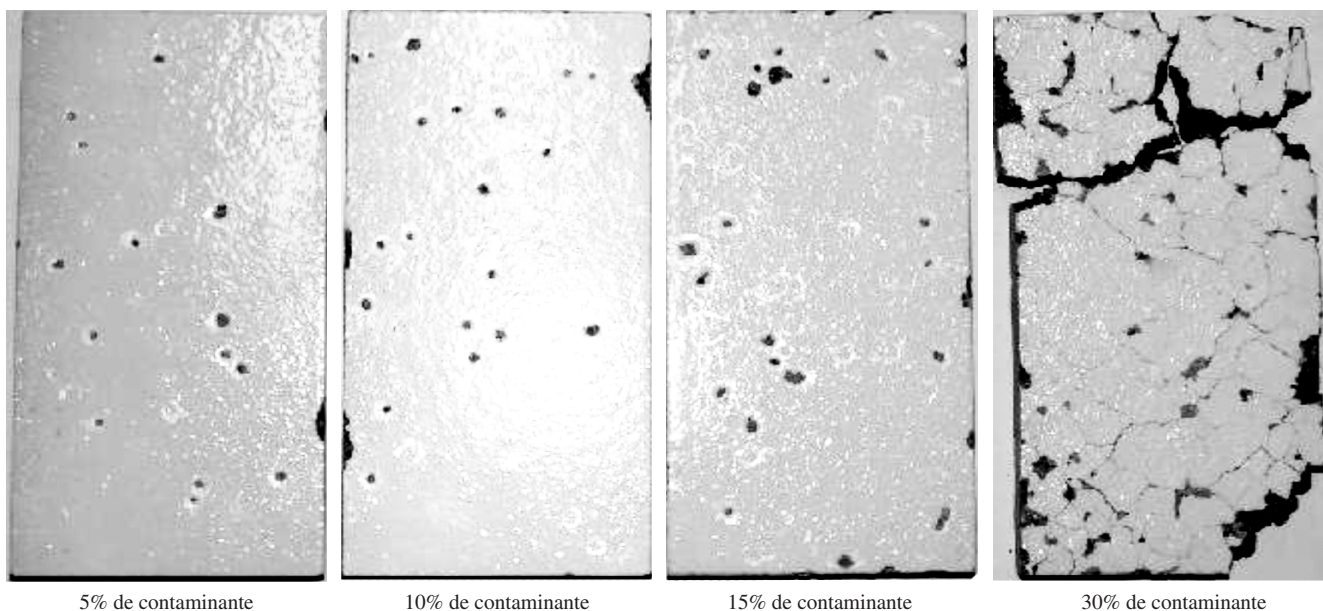
Figura 8. Foto dos defeitos produzidos pelo carbonato de veio utilizado como aditivo contaminante, na faixa de granulometria 35#-40# ABNT, com 5, 10, 15 e 30%, aditivadas nas massas cerâmicas do processo via seca de produção de pisos e revestimentos cerâmicos, queimadas em forno industrial a temperatura máxima de 1.116 °C em ciclo de 22 minutos – Teste 1.

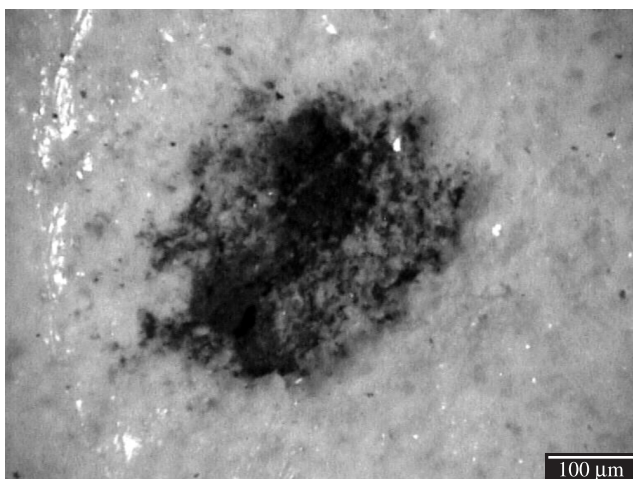
A análise microscópica dos furos provocados pelas partículas contaminantes de calcário (Figuras 9 e 10) indica que a liberação de gases foi intensa na região do defeito, provocando uma espécie de “cratera” preenchida por esmalte. A análise microscópica da partícula presente no orifício identificou a presença de uma região de cor escura (Figura 11a) e uma parte clara (Figura 11b), na parte inferior não há evidência de reatividade (Figura 12). Teste realizado com imã indica que a parte escura não é atraída por campo magnético e a parte cinza é atraída pelo campo magnético, ou seja, na parte cinza houve a formação de minerais magnéticos, isto ocorre devido a redução do Fe_2O_3 em Fe_3O_4 , ou mesmo ferro metálico e na parte escura o ferro foi incorporado no vidro, não aparecendo cristais de magnetita/wustita.

Figura 9. Foto obtida com lupa (esteriomicroscópio) do furo em peça esmaltada contaminada propositalmente com calcário com granulometria 35#-40# ABNT na proporção de 10% na massa.

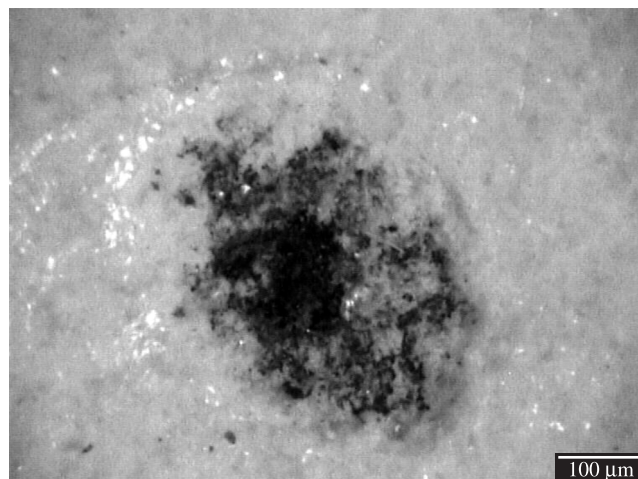
Figura 10. Foto obtida com lupa (esteriomicroscópio) do furo em peça esmaltada contaminada propositalmente com calcário com granulometria superior a 35#-40# ABNT na proporção de 5% na massa.

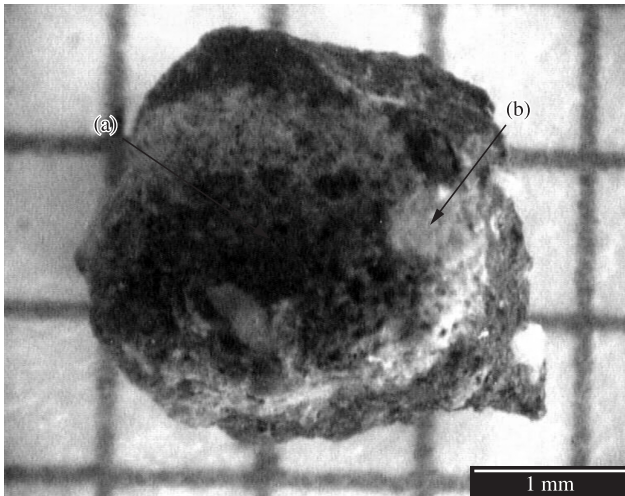
Figura 11. Foto obtida com lupa (esteriomicroscópio) da partícula contaminante de calcário presente na região em que foi provocado o furo no esmalte cerâmico.

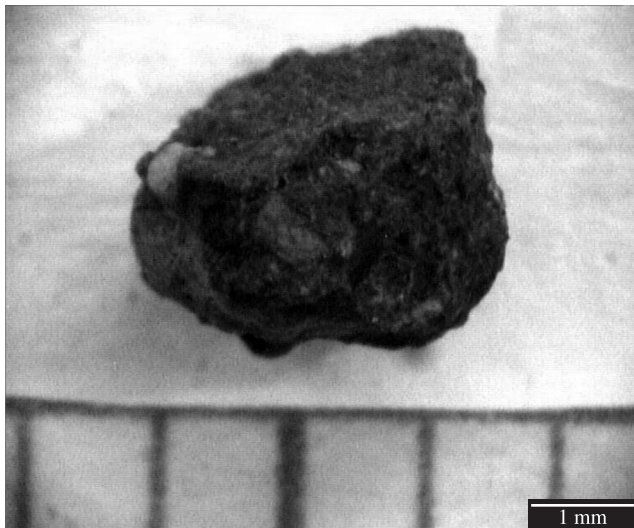
Figura 12. Foto obtida com lupa (esteriomicroscópio) da parte inferior da partícula contaminante de calcário presente na região em que foi provocado o furo no esmalte cerâmico.

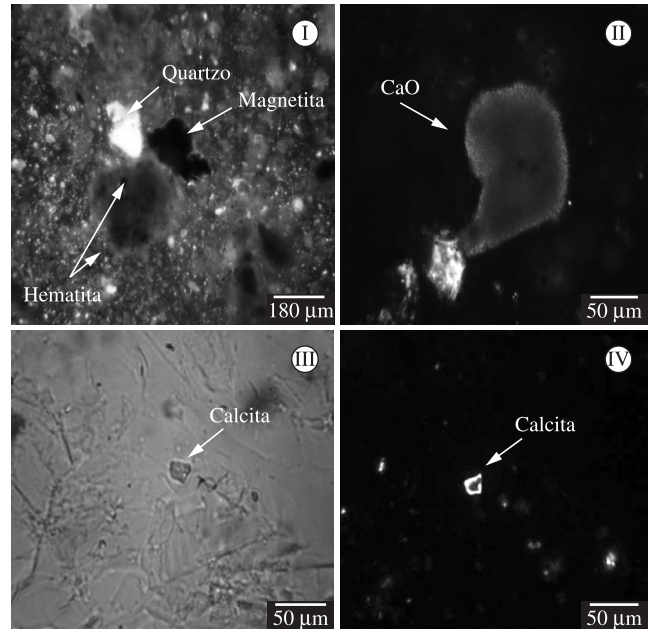
Foi identificado na análise microscópica a presença de CaO (Figura 13,II), isto comprova que o carbonato se decompôs, mas também que não houve reatividade por parte do CaO com a fase líquida formada durante a queima. Isto ocorre porque o processo de queima rápida não proporciona energia e tempo suficientes para ocorrer a solubilização do CaO no fluxo vítreo. Da mesma forma, a Figura 13 (III e IV) comprova a presença de calcita ainda presente no grânulo. Isto evidencia que não houve energia e tempo suficientes para ocorrer a reação de decomposição de todo o carbonato presente na amostra. A partir destas análises é possível considerar que para

Figura 13. Fotomicrografias obtidas por luz transmitida das seções delgadas preparadas com o resíduo do grânulo contaminante. Em (I) e (II) utiliza-se luz transmitida convergente, sendo que em (I) os polaróides estão descruzados e (II) os polaróides encontram-se cruzados.

massas que possuem carbonatos em sua composição é necessário utilizar curvas de queima mais energéticas (utilização de altas temperaturas) e ciclos maiores para que ocorra a solubilização de todo o carbonato.

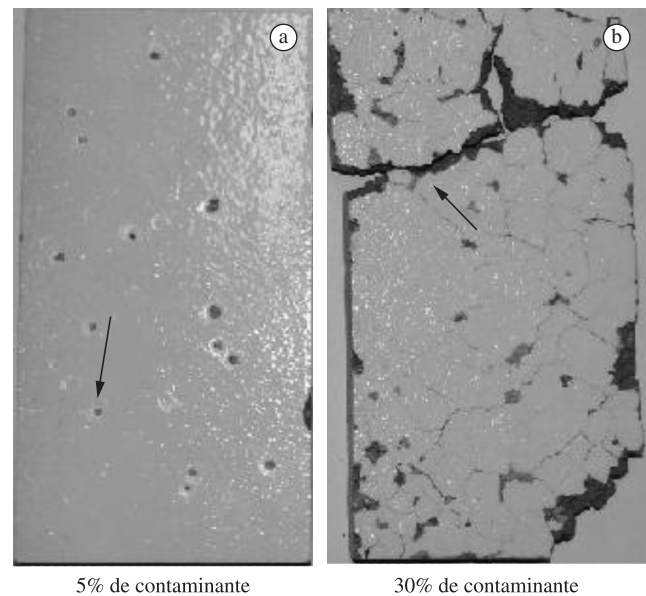
Após os ensaios de absorção de água realizados no teste 1 notou-se o aparecimento de rompimento na superfície do esmalte com o aparecimento da base (Figura 14a). O rompimento e o aparecimento da base foram surgindo logo após a realização da queima e se potencializaram a partir da realização do ensaio citado acima.

A marca formada na camada de esmalte (Figura 14a) comprova que o CaO iniciou seu processo de hidratação provocando a expansão da área onde o mesmo se encontrava, provocando trincas superficiais circulares irregulares. Estas microtrincas superficiais provocaram fatalmente o lascamento da superfície do esmalte pela pressão oferecida pelo seu aumento de volume. A região onde o CaO está localizado formou posteriormente uma “cratera” (Figura 15). O presente estudo verificou que quanto maior a granulometria e a porcentagem de calcário incrustado na massa, maior será a quantidade de furos e lascamento da camada do esmalte, podendo provocar a inutilização total da peça (Figura 14b).

Figura 14. Foto dos defeitos produzidos por contaminação (ativação) com carbonato de veio sendo a) rompimento da superfície do esmalte, b) peça inutilizada - Teste com 5 e 30%, nas massas cerâmicas do processo via seca de produção de pisos e revestimentos cerâmicos, queimadas em forno industrial a temperatura máxima de 1.116 °C em ciclo de 22 minutos – Teste 1.

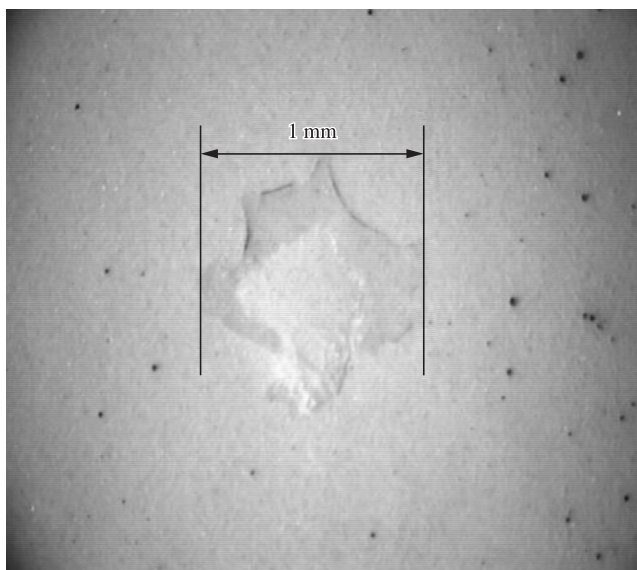
Figura 15. Foto da marca (a) e da trinca no esmalte provocado por aditivo contaminante com diâmetro entre 35#-40# ABNT. Ampliação de 10x. Imagem obtida em esteriomicroscópio Leica.

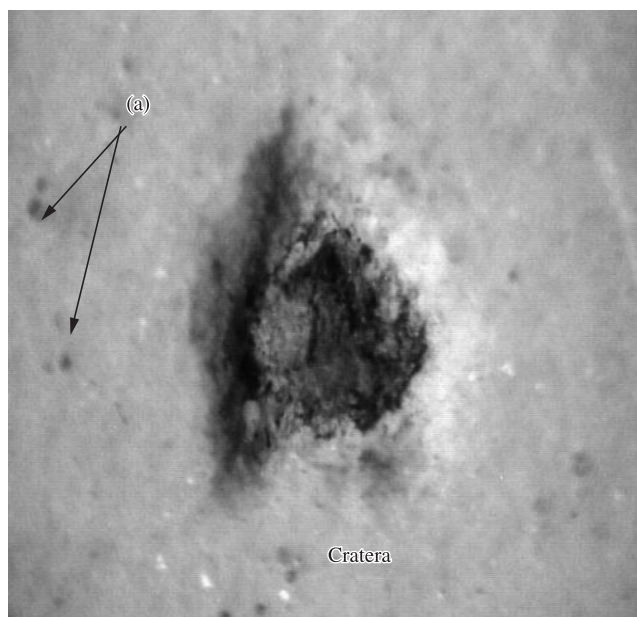
A partir da análise visual do esmalte das peças aditivadas nota-se também a presença de grande quantidade de material refratário sobre a superfície do esmalte (Figura 16a). Esse material refratário

é originário da parte superficial grânulo de calcário, que ao sofrer a reação de decomposição e formação do CO₂, provoca um repentino aumento da pressão na região o grânulo. O aumento excessivo da pressão em um único ponto provoca o lançamento da massa, ou pedaços de massa, sobre a superfície da peça, provocando o aparecimento de pontos escuros, denominado usualmente de pontos de refratários ou pontos de massa sobre o esmalte. Nota-se que nas proximidades de uma depressão ou de um furo provocado pela decomposição do carbonato ocorre sempre a presença de pontos de massa no esmalte.

Figura 16. Foto da cratera produzido pelo aditivo contaminante 35#-40#, sendo (a) material refratário lançado sobre a superfície do esmalte. Ampliação de 10x. Imagem obtida em esteriomicroscópio Leica.

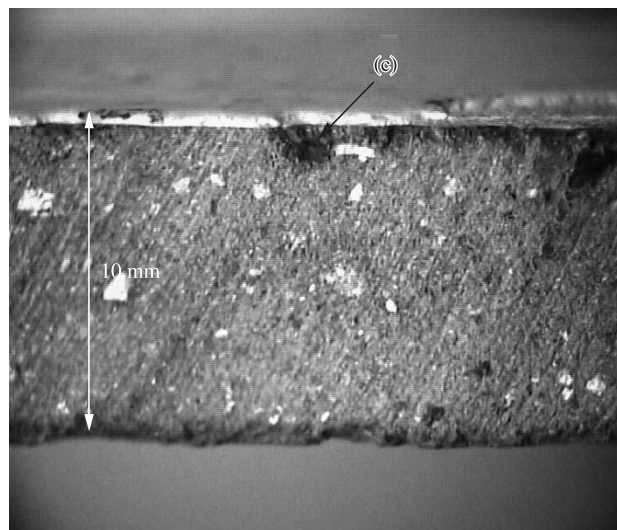
As análises microscópicas dos cortes das peças demonstram que quanto mais próximos da superfície do esmalte (Figuras 17 e 18 (c)), mais furos e “crateras” serão formados. Nota-se também que a medida que o contaminante se distancia da superfície do esmalte, reduz-se a incidência de furos, mas ainda provocam-se trincas superficiais irregulares (Figuras 19 e 20).

Figura 17. Foto do corte perpendicular da microtrinca superficial da camada de esmalte, (c) furo - cratera produzida por contaminação de carbonato de veio e ampliada 10,8x. Esteriomicroscópio Leica.

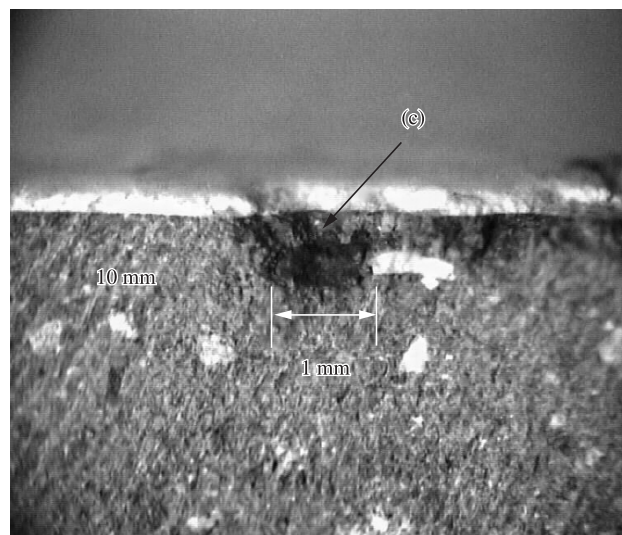
Figura 18. Foto do corte perpendicular da microtrinca superficial da camada de esmalte, (c) furo - cratera produzida por contaminação de carbonato de veio e ampliada 16x. Esteriomicroscópio Leica.

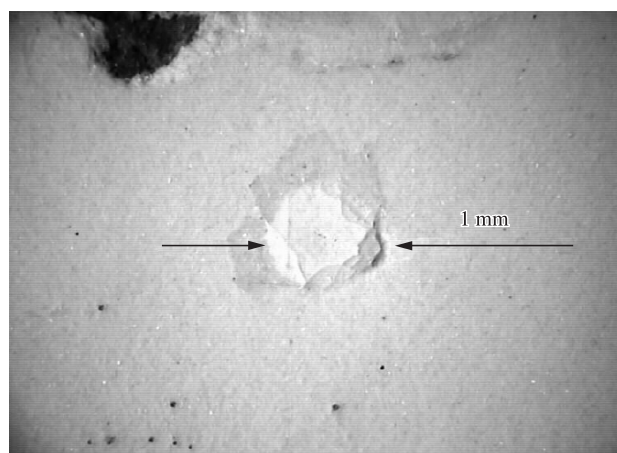
Figura 19. Foto da microtrinca circular irregular na camada de esmalte, produzido por contaminação de carbonato de veio.

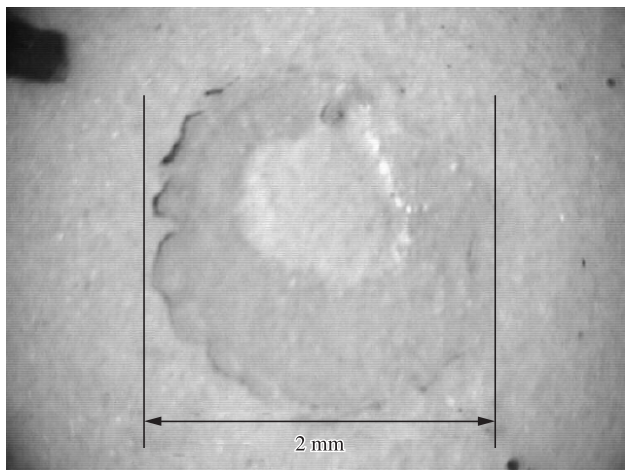
Figura 20. Foto da microtrinca circular irregular na camada de esmalte, produzido por contaminação de carbonato de veio.

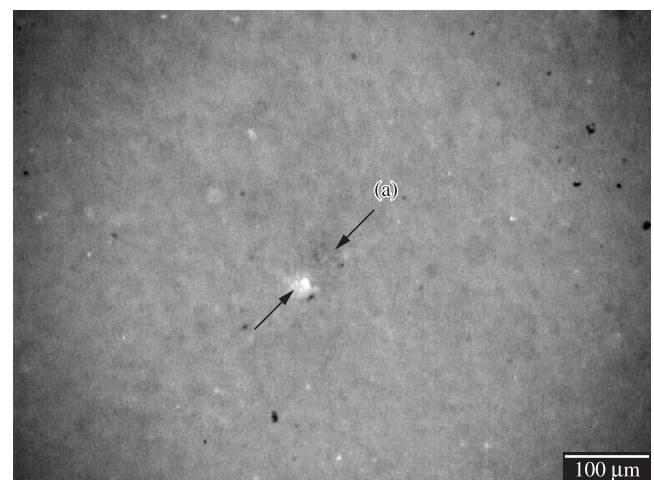
Figura 24. Fotomicrografia da depressão (a) no esmalte cerâmico produzido por contaminação de calcário incrustado na massa cerâmica do processo via seca de produção de pisos e revestimentos cerâmicos.

por facilitar a reatividade e a dissolução dos elementos no meio vítreo durante a sinterização. A concentração localizada dos gases de decomposição do calcário é o principal responsável por provocar o aparecimento de furos e depressões na superfície do esmalte.
