Manifestações Patológicas em Revestimentos Cerâmicos Esmaltados em Ambientes Internos: Análise da Influência dos Processos Construtivos em Alvenaria Convencional e Estrutural

Andréia Fátima Tormen^{a*}, Guilherme Manfredini Bueno^a, Carlos Eduardo Giacomini De Marco^b,
Cristina Vitorino da Silva^a

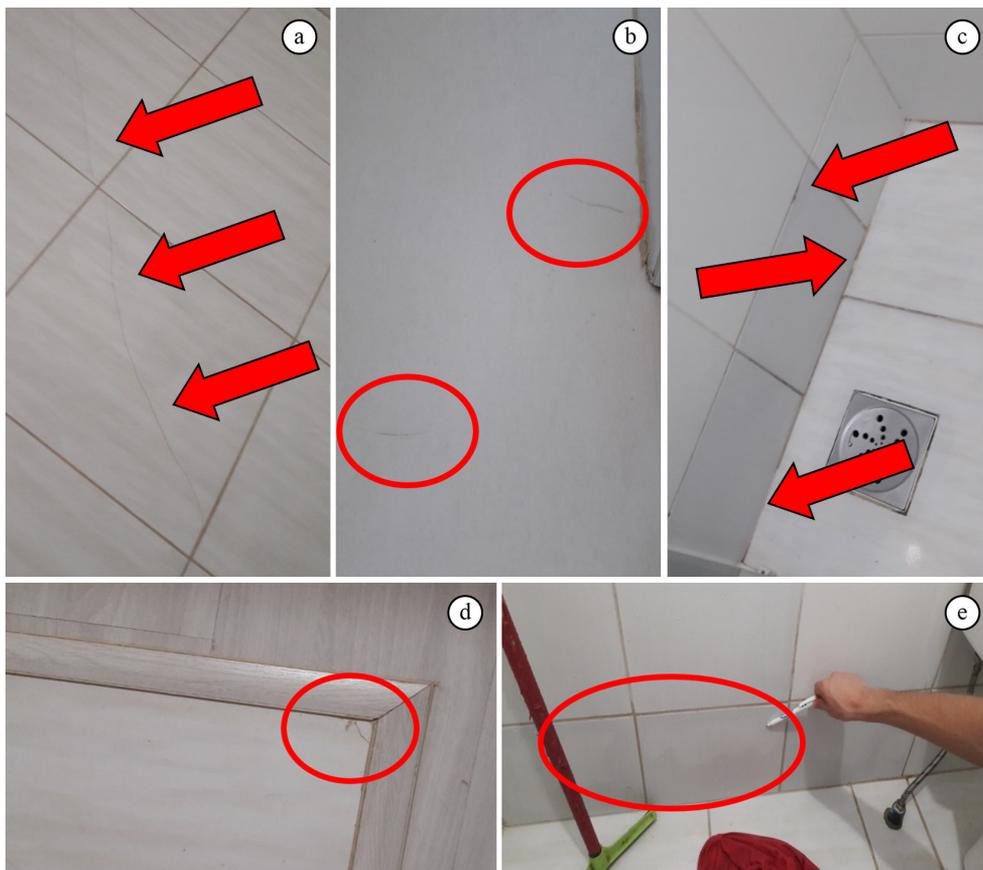
Sendo assim, o estudo buscou avaliar manifestações patológicas do tipo ruptura, desgaste por abrasão, manchamento, presença de riscos ou arranhaduras, cantos quebrados, falhas no rejunte e descolamento de placas cerâmicas esmaltadas em duas obras de diferentes tipologias construtivas, sendo uma de alvenaria convencional e outra de alvenaria estrutural. A Figura 1 exemplifica as principais manifestações patológicas avaliadas neste estudo.

Figura 1. (a) Ruptura da placa, (b) Riscos, (c) Falha no rejunte, (d) Canto quebrado, (e) Manchamento.

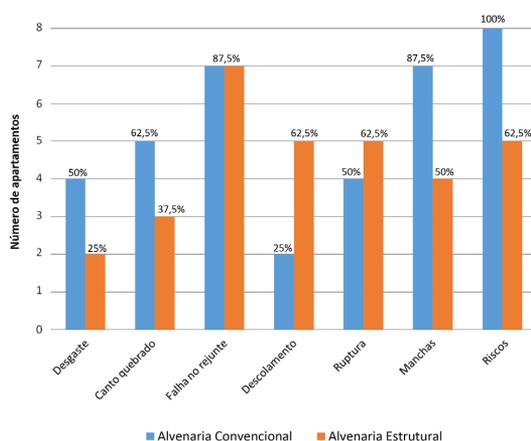
Posteriormente, as falhas em rejuntas e manchamentos apresentaram igual representatividade, sendo 87,5% do total dos apartamentos visitados (Figura 4). As falhas em rejuntas ocorreram predominantemente em banheiros, principalmente nas áreas do box. A umidade de percolação constante neste local pode ter acarretado acúmulo de água entre o substrato impermeabilizado, a qual é absorvida pelo revestimento cerâmico, que por sua vez sofre alteração na sua tonalidade, havendo um manchamento aparente. Além disso, os manchamentos podem ter sido ocasionados pelo mau uso do revestimento ou por acidentes que ocasionaram derramamento de substâncias que continham agentes manchantes. Tanto para os pisos como para os revestimentos das paredes das cozinhas, áreas de serviço e banheiros, foi especificada classe A para a resistência ao ataque químico das placas cerâmicas.

Ainda, de acordo com a Figura 4 os cantos quebrados, encontrados em 62,5% dos apartamentos, e as rupturas das placas, em torno de 50% no total dos apartamentos, foram observados com maior incidência nas áreas de serviço, próximo a máquina de lavar, fato que pode estar ligado à vibração produzida pelo eletrodoméstico. Porém, como causa principal, tem-se o erro no assentamento das placas, o qual muitas vezes é realizado com excesso de argamassa no meio destas, ficando os cantos ociosos e desta forma, mais frágeis, o que é aliado à falta de nivelamento do contra piso.

O desgaste por abrasão, observado em 50% dos apartamentos (Figura 4), é causado pelo atrito de partículas secas sobre a superfície esmaltada da cerâmica. O piso de cerâmica utilizado para cozinhas, áreas de serviço e banheiros apresenta classe PEI 4, segundo especificação

Figura 4. Incidência das manifestações patológicas nas edificações avaliadas.
