## Estratégias de processamento e tratamento superficial para eliminação do defeito de “faixa de secagem” em porcelanato técnico

O porcelanato técnico é amplamente empregado como revestimento cerâmico devido às suas elevadas propriedades mecânicas e químicas; contudo, defeitos superficiais podem comprometer sua qualidade final durante o processamento industrial. Entre esses defeitos, destaca-se a denominada “faixa de secagem”, associada à migração e concentração de sais solúveis na superfície da peça durante a etapa de secagem. Nesse contexto, o presente estudo teve como objetivo identificar as causas desse defeito e avaliar estratégias de correção em escala industrial. Os ensaios foram realizados em uma indústria cerâmica do sul do Brasil, utilizando massa industrial de porcelanato técnico, sem interrupção da linha produtiva. Foram investigadas as influências da temperatura do secador vertical, do contato direto das peças com os rolos metálicos aquecidos e da aplicação superficial de água e de um dispersante de sais solúveis. Os resultados demonstraram que temperaturas elevadas dos rolos metálicos favorecem a concentração localizada de sais, intensificando o defeito, comportament

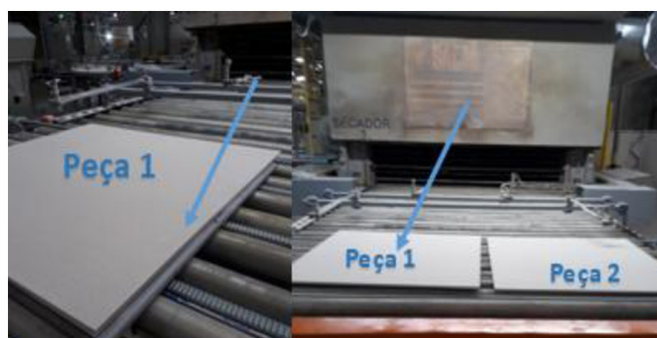
Para a realização da secagem, foram posicionadas duas peças cerâmicas em um mesmo plano do cestone do secador. A peça 1 foi colocada sobre uma placa cerâmica previamente queimada, enquanto a peça 2 foi posicionada conforme o procedimento operacional padrão, isto é, em contato direto com os rolos metálicos do cestone, conforme ilustrado na Figura 1.

**Figura 1.** Posicionamento das peças para o processo de secagem

Na secagem convencional, na qual uma peça foi posicionada sobre uma placa cerâmica previamente queimada e outra permaneceu em contato direto com os rolos metálicos do secador, verificou-se que o contato com os rolos metálicos favorece o aparecimento do defeito denominado “faixa de secagem”. Observou-se que a peça 1, apoiada sobre a placa queimada, não apresentou o defeito, enquanto a peça 2, em contato direto com os rolos metálicos, apresentou a manifestação da faixa de secagem imediatamente após a etapa de secagem, evidenciando a influência direta dessa condição operacional.

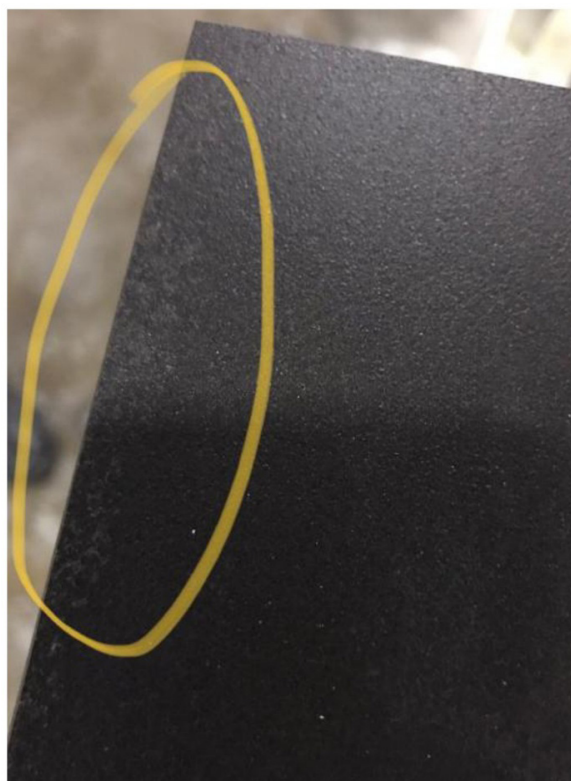
Apesar dos resultados positivos, deve-se considerar os efeitos adversos associados ao excesso de água, tais como o surgimento de outros defeitos superficiais, exemplificados na Figura 3, além do potencial comprometimento das propriedades mecânicas das peças cerâmicas.

**Figura 3.** Exemplo defeito causado por excesso de água acumulada na lateral da peça

Considerando as limitações associadas ao uso excessivo de água, foi avaliada uma estratégia alternativa para a mitigação do defeito, baseada na aplicação de um componente químico com efeito dispersante de sais solúveis. Os ensaios foram conduzidos utilizando-se três diferentes concentrações do produto (1, 5 e 10%), e os resultados indicaram que o aumento da concentração do dispersante, diluído em água, promoveu uma redução progressiva da incidência do defeito de “faixa de secagem”.
