Relação entre Porosidade Superficial do Vidrado e a Resistência à Abrasão Superficial de Cerâmicas Esmaltadas

Cerâmica Chiarelli S.A.

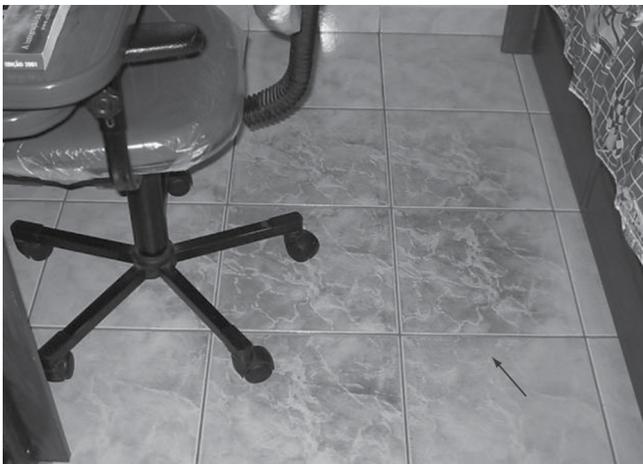
Figura 2. Produto PEI 4 assentado em área residencial.

Em muitos casos observam-se produtos caracterizados como PEI 4; os quais são indicados para áreas de alto tráfego como residências, garagens, lojas, áreas públicas etc; que resistem a 6.000 ciclos de abrasão, mas após poucos meses de uso apresentam-se completamente deteriorados, Figura 2.

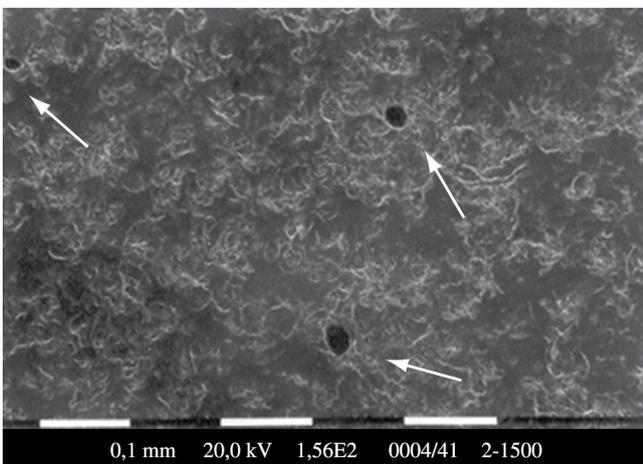
Figura 3. Superfície esmaltada com poros expostos à impregnação de resíduos.

Uma abrasão de maior ou menor intensidade da superfície esmaltada faz com que os poros ou bolhas internas do esmalte se abram, favorecendo a introdução de diversos materiais; como poeira, agentes manchantes, líquidos, etc. Estes poros superficiais afetam de maneira prejudicial a característica estética do produto, conferindo um aspecto de encardido, contrariando a definição de produtos cerâmicos esmaltados serem de fácil limpeza e manutenção, Figura 3.

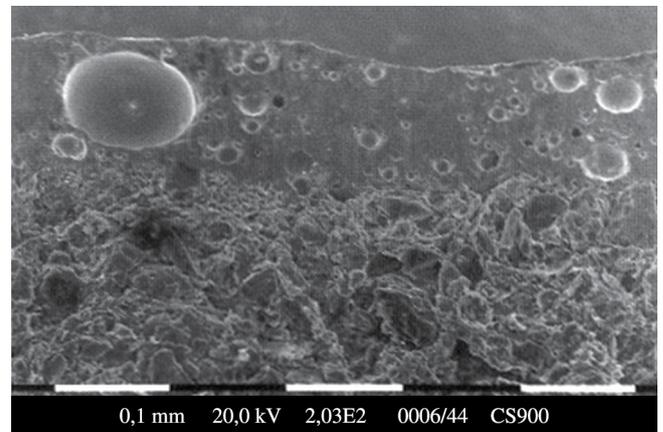
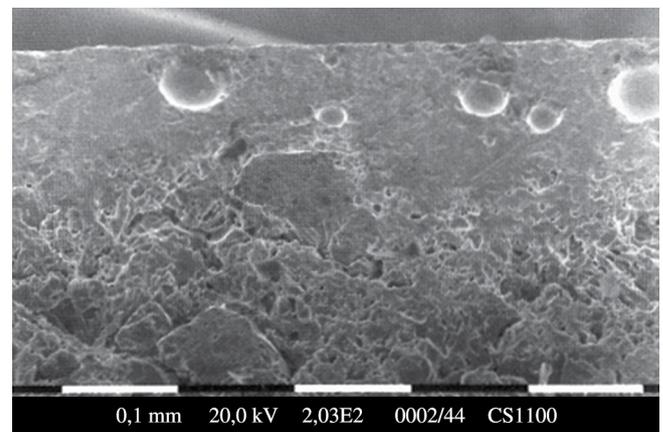
Figura 4. Microscopia da superfície vidrada com retenção de bolhas.

Durante o processo de queima¹, a viscosidade do esmalte, geralmente elevada, pode dificultar a liberação de gases provenientes do suporte, aprisionando-os e gerando a presença de bolhas no vidrado, Figuras 4a e 4b A viscosidade ideal da fase vítrea deve ser suficiente para prover a liberação das bolhas ao longo do processo de queima.

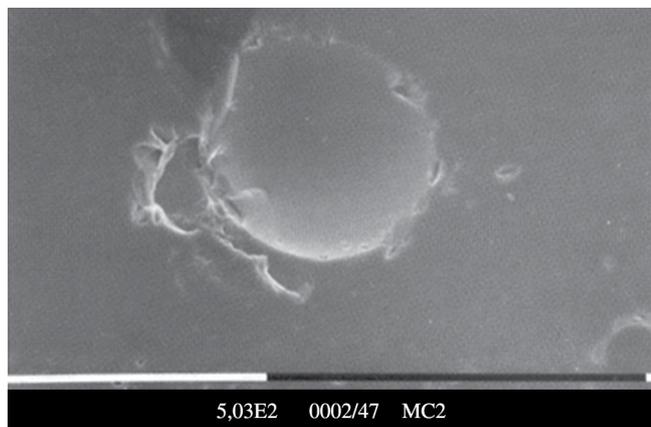
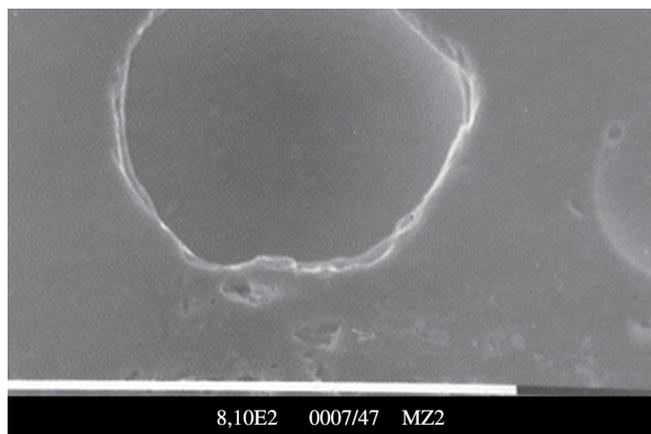
Figura 5. a) Microfotografia de uma bolha retida por partícula de zircônio; e b) Microfotografia de uma bolha retida por partícula de quartzo.

- A presença de aditivos e a sua granulometria, como quartzo, alumina e silicato de zircônio, que podem aumentar significati-

vamente a presença de bolhas nos esmaltes, pelo impedimento da ascensão das bolhas (Figura 5).

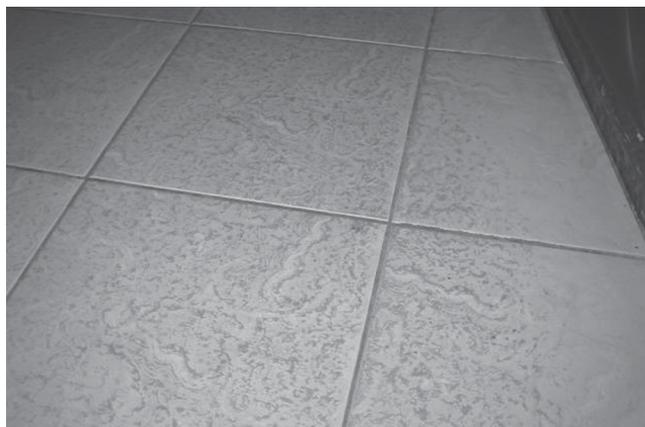
Figura 6. Piso esmaltado PEI 4 assentado há 1 ano e 6 meses em um restaurante.

- A. Piso esmaltado PEI 4, assentado há 1 ano e 6 meses em um restaurante (ambiente comercial de tráfego médio, com portas para fora);
- B. Piso esmaltado PEI 4, assentado há 7 meses em uma loja (ambiente comercial de tráfego médio com portas para fora); e
- C. Piso esmaltado PEI 4, assentado há 1 ano e 8 meses em uma cozinha (ambiente residencial).

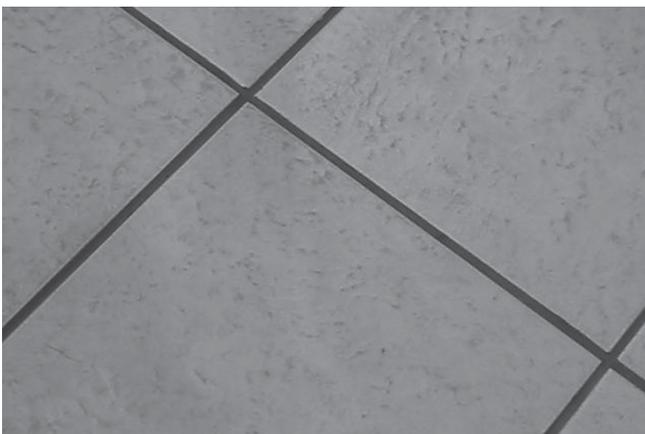
Figura 7. Piso esmaltado PEI 4 assentado há 7 meses em uma loja.

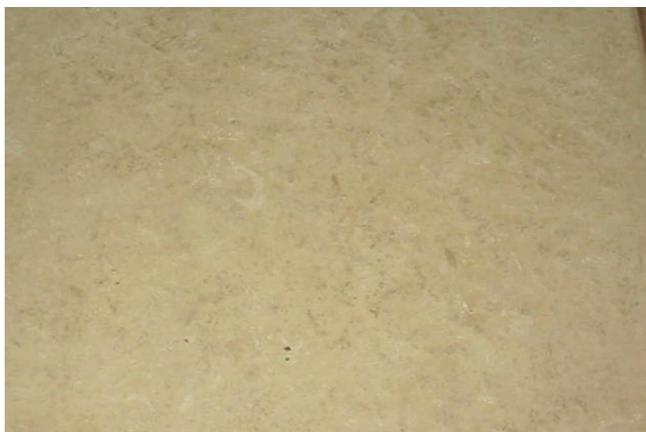
Figura 8. Piso esmaltado PEI 4 assentado há 1 ano e 8 meses em uma cozinha (ambiente residencial).

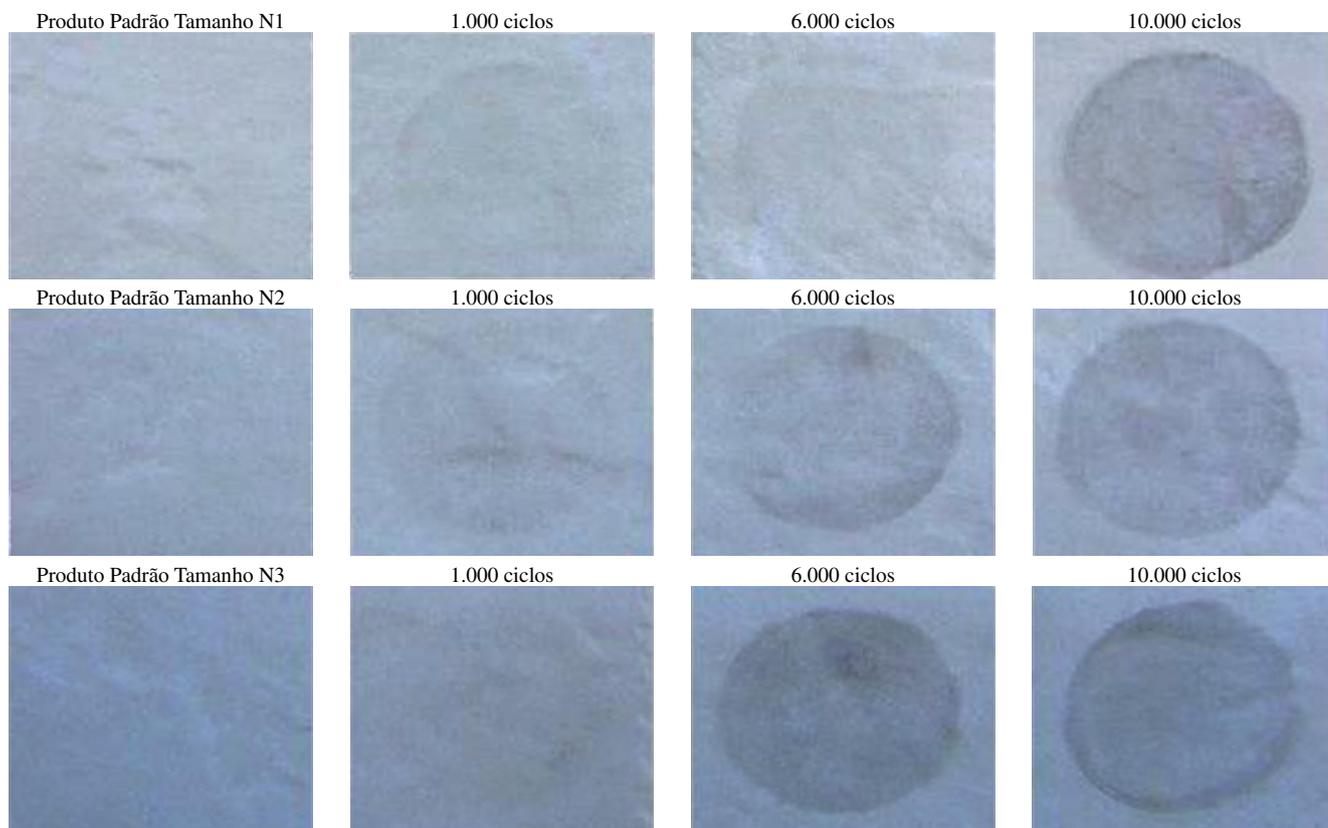
Figura 12. Influência do grau de sinterização das amostras (temperatura de queima).

- Como alternativas para correção da porosidade superficial, a elevação da temperatura de queima/ ciclo e a adição de fundentes ao esmalte e engobe têm mostrado bons resultados, Figuras 12 e 13.

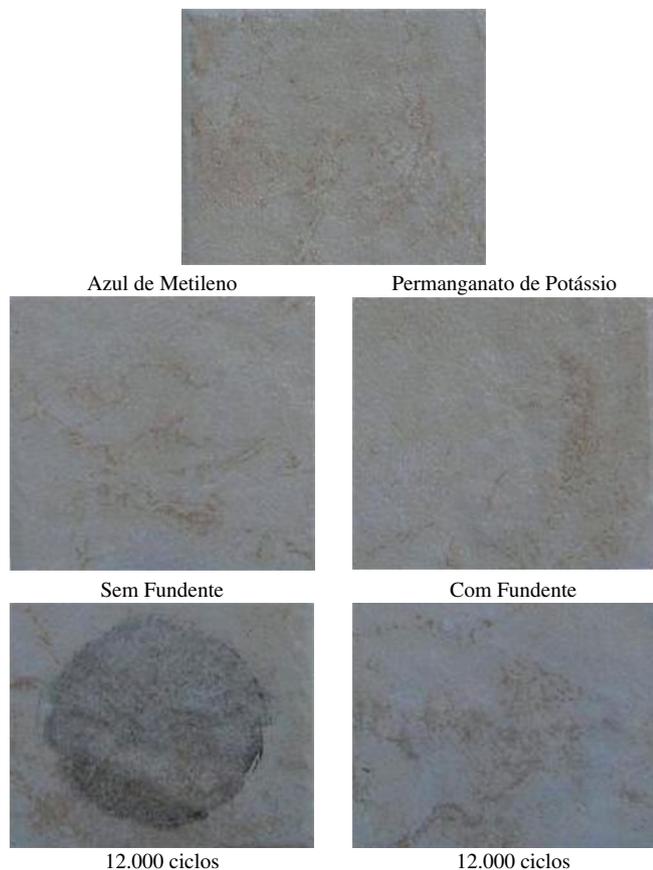
Figura 13. Influência de aditivos no esmalte (fundente)*.
