Seu Tijolo Está Manchado? Conheça a Influência do Cimento sobre a Formação da Eflorescência

Eduardo dos Santos^{a*}, Antônia Patrícia de Queiroz^a

^a Escola SENAI Mario Amato, São Bernardo do Campo, SP, Brasil

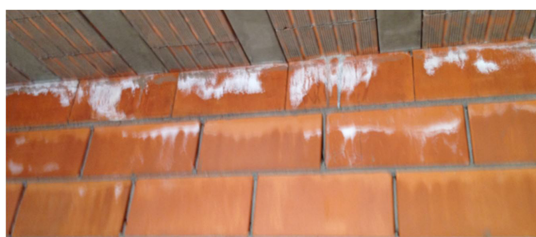
Figura 1. Parede com formação de eflorescência.

de cerâmica vermelha, pois podem se formar depósitos de sais solúveis através da migração destes originados das massas preparadas para assentar os blocos na construção civil. Através da própria mistura do cimento ou concreto, é possível visualizar a migração dos sais solúveis para o tijolo devido à solução composta da própria mistura do cimento, levando assim à formação da eflorescência mesmo que a composição do tijolo seja isenta de sais solúveis, como visto na Figura 1.

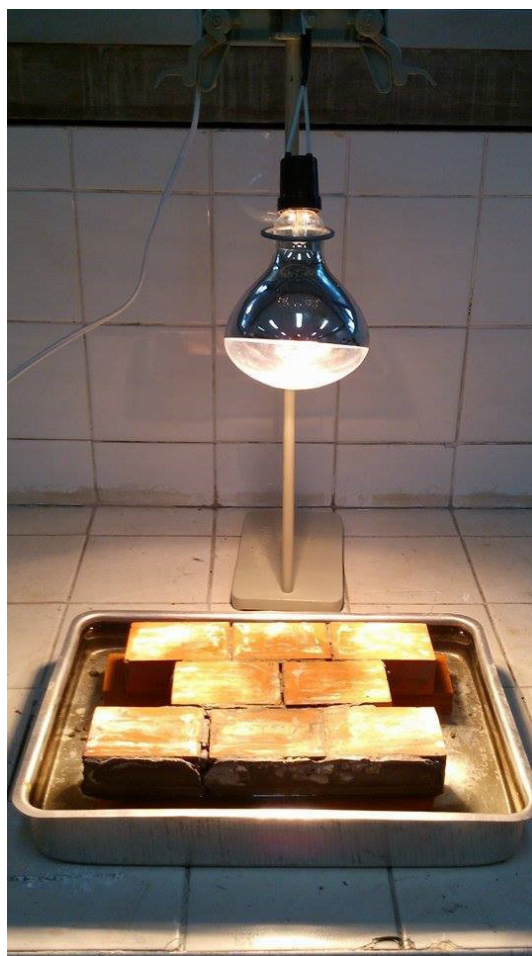
Figura 2. Simulação de intemperismo em teste com tijolos.

A proposta do ensaio aplicado foi de construir paredes assentadas com cimento Portland (CPII), e simular as ações naturais às quais uma parede é exposta. Para isso, a parede foi construída com oito tijolos assentados com 5 mm de espessura de cimento entre eles, aguardado-se o tempo de cura do cimento.

A parede foi parcialmente imersa em uma badeja com água deionizada (sem submergi-la totalmente, apenas 4 mm da base inferior dos tijolos) para simular o processo de intemperismo causado pela umidade, e esta foi exposta a luz de uma lâmpada de infravermelho para simular o aquecimento, onde a temperatura incidente sobre os tijolos foi de aproximadamente 38 °C, com isso ocorreu à evaporação da água migrada para a superfície dos tijolos, e a cristalização dos sais solúveis, durante um tempo de exposição de aproximadamente 96 horas dentro destas condições.

A Figura 2 representa a simulação do teste realizado em laboratório.

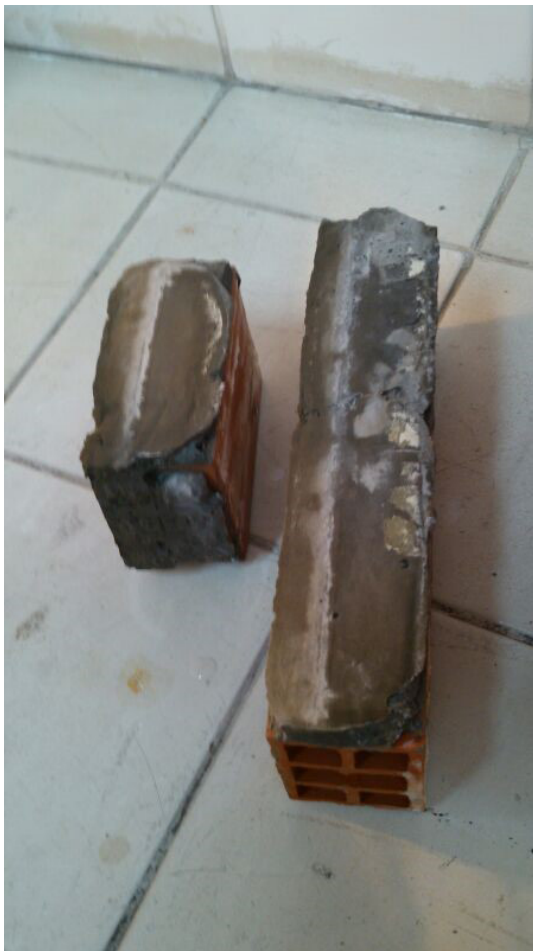
Figura 5. Cimento com sais cristalizados na superfície.

Além do depósito de sais na superfície dos tijolos submetidos ao teste, também foi possível visualizar este mesmo aspecto esbranquiçado na superfície do cimento utilizado para capeamento dos mesmos, como pode ser visto na Figura 5.
